Материалы дистанционного зондирования Земли (ДЗЗ) в исследованиях влияния вод на экологию водных бассейнов

В. Серенко, Я. Пархисенко

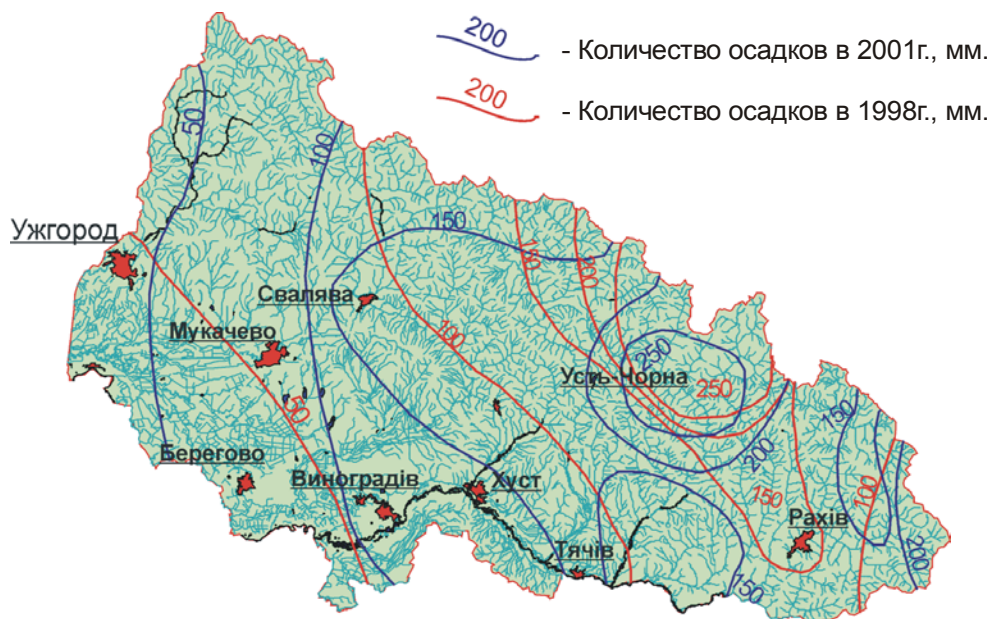
Рис. 1. Изолинии количества осадков по территории Закарпатья во время паводка 1998г. и 2001г. (данные Гидрометцентра Украины).

Изолинии осадков, которые во многом формировали паводки 1998 и 2001 года представлены на **рис. 1.**

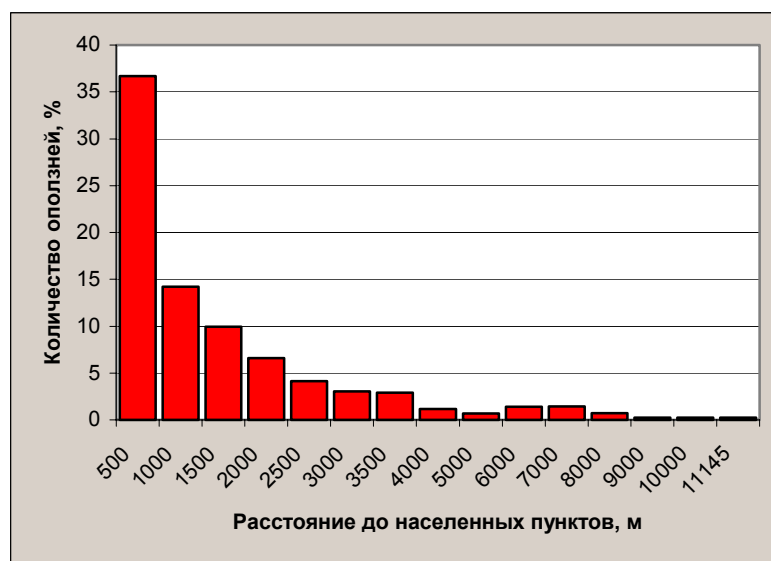
Рис. 6. Количество оползней по отношению к расстоянию от них до населенных пунктов.

С помощью снимков выявлены относительно стойкие зависимости распределения оползней от уровня залесенности и угла наклона склонов (рис.6-7), а также повышение уровня активности оползней возле населенных пунктов и автодорог - мест, где облегчен вывоз леса, и, в то же время, отсутствует указанная тенденция в зоне прохождения железных дорог. Анализ показал, что большинство оползней расположен на расстоянии, меньшим чем, 500 м до населенных пунктов и 200 м к автодорогам. Указанный проект показал высокую информативность космических снимков, которая значительно экономит время при анализе материалов паводков.
